Keramiska ersättningar (IPS Empress) på tänder med stor substansförlust och reducerad mekanisk retention

4 1/2 ÅRS UPPFÖLJNINGSTUDIE

Ceramic restorations (IPS Empress) on teeth with great loss of substance and reduced macro-mechanical retention

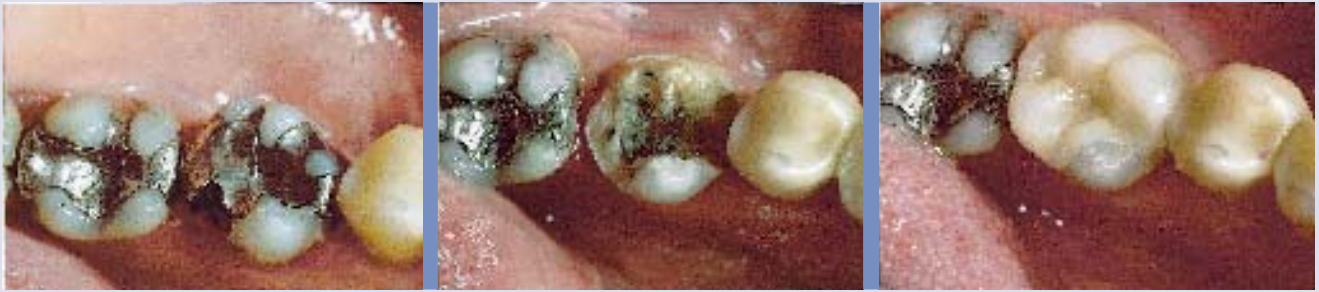
FIGUR 1 A-C. Preparationsgrupp I. Mesiolinguala kuspnen på 36 lämnad opreparerad.

Grupp I. Partiell ersättning. En eller flera opreparerade kuspar kvar utan skulder/chamferpreparation ("pålägg"/inlägg) (fig 1).
 Grupp II. Kvarvarande kusp/kuspar preparerade med en skuldra/chamfer (onlay/krona) (fig 2).
 Grupp III. Fullkronor utan tillräcklig retention. Skuldra/chamfer preparerad om möjligt (fig 3).
 Grupp IV. Cavumpreparation i rotfyllda tänder (fig 4).

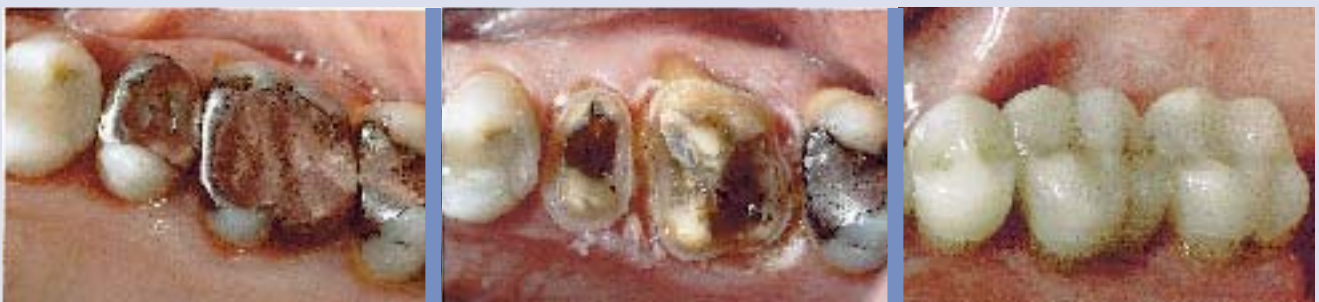
FIGUR 2 A-C. Preparationsgrupp II. Kvarvarande kuspar på 25 och 26 preparerade med skuldra/chamfer.

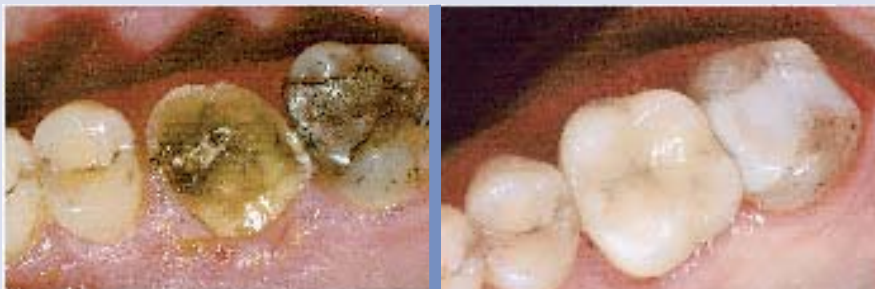
FIGUR 3 A-B. Preparationsgrupp III. 26 fullkrona utan kvarvarande kuspar.

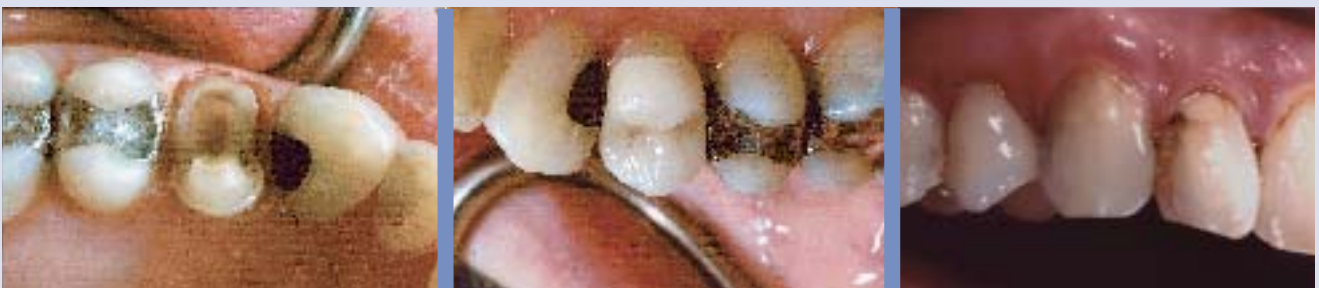
FIGUR 4 A-C. Preparationsgrupp IV. Cavumpreparation i rotfylld 14.
